Propuesta de intervención y cambio de uso del edificio del Puente Nuevo en Elche.

Grado en Arquitectura Técnica

Trabajo Fin de Grado

Diciembre 2016

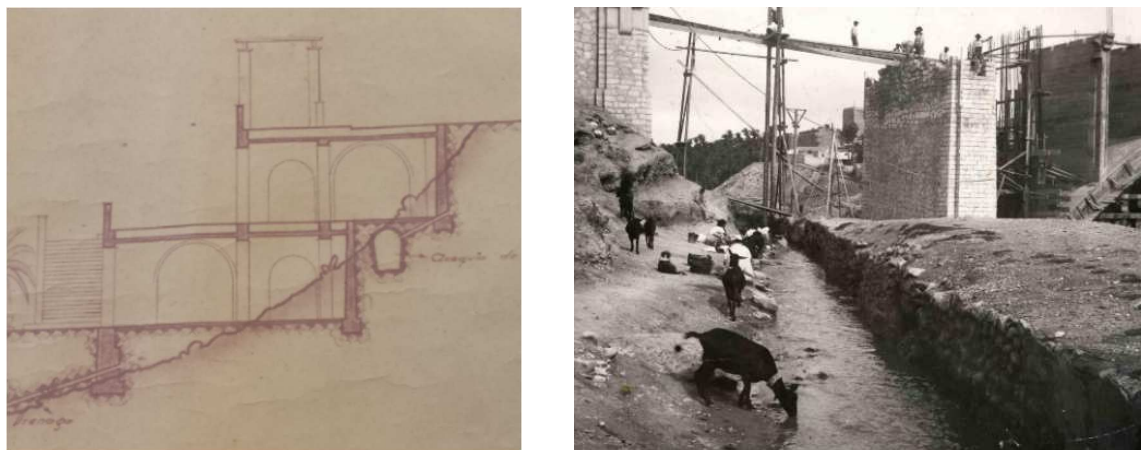
En las inspecciones visuales realizadas al inmueble se ha podido comprobar como no existen daños que afecten a la estructura del edificio ni pongan en peligro su estabilidad. La lesión de mayor envergadura que se ha localizado es la existencia de un problema de humedad proveniente del

terreno en contacto con la construcción, las tierras han visto aumentado su porcentaje de humedad debido a su proximidad con la canalización de la acequia de Marchena, la cual posee una fuga de agua lo que agrava la situación (hecho comunicado por el Ayuntamiento de Elche) (*Figura 59*).

Figura 59. Imagen izquierda – Sección del edificio con la localización de la acequia de Marchena. Fuente: Proyecto Parque Municipal en la zona baja de los bomberos, 1946. Archivo Histórico Municipal de Elche, signatura: P109/14. Imagen derecha – Acequia de Marchena sin canalizar durante los trabajos de construcción del puente de Canalejas. Fuente: <http://www.elche.me/sites/default/files/styles/marcaagua/public/imagenes/img176.jpg?itok=wljVkJAJT> [Consulta: 6 de Abril de 2016]

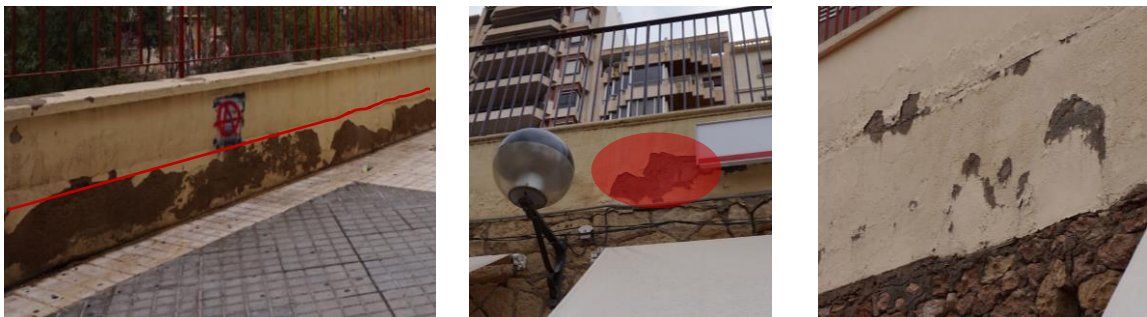
Del mismo modo, este fenómeno afecta al arranque de vallado perimetral de la propiedad el cual se encuentra revestido por ambas caras por un enfoscado de mortero de cemento y acabado superficial de pintura, en este caso se puede observar como la capa de protección se ha desprendido de forma lineal hasta alcanzar los 0'50 m (*Figura 61*).

Figura 61. Imagen izquierda - Desprendimiento lineal del material de acabado arranque muro perimetral. Imagen central - Desprendimiento material de acabado remate superior de la fachada del volumen 2. Imagen derecha – Desprendimiento material acabado muro perimetral. Fuente: Elaboración propia a partir de imágenes propias.

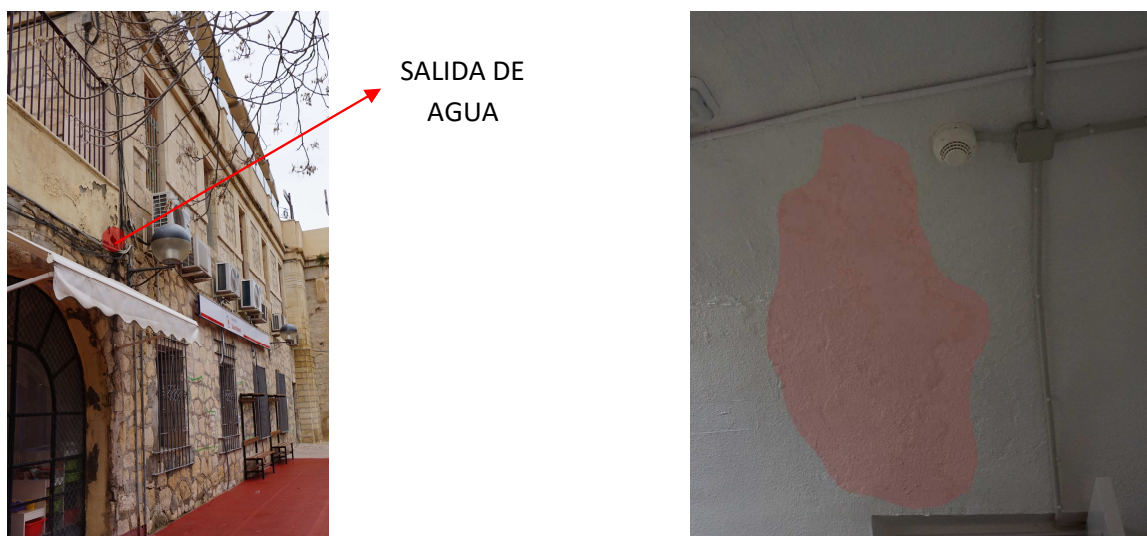
La humedad de filtración se ha localizado en la fachada lateral del volumen 2 del complejo objeto de estudio y en el interior de la edificación en el techo de la planta sótano 1. El último arco dispuesto en la fachada del inmueble, conformado por elementos pétreos cuyo intradós se encuentra revestido por una capa de mortero de cemento sobre el que se ha dispuesto una capa de pintura, presenta el desprendimiento de este material dejando visto el enfoscado. Del mismo modo, en el interior del inmueble se ha observado la existencia de una manda de humedad por filtración (*Figura 63*).

Figura 63. Imagen izquierda - Vista general arco afectado. Imagen derecha - Filtración de agua en el interior del edificio. Fuente: Elaboración propia a partir de imágenes propias.

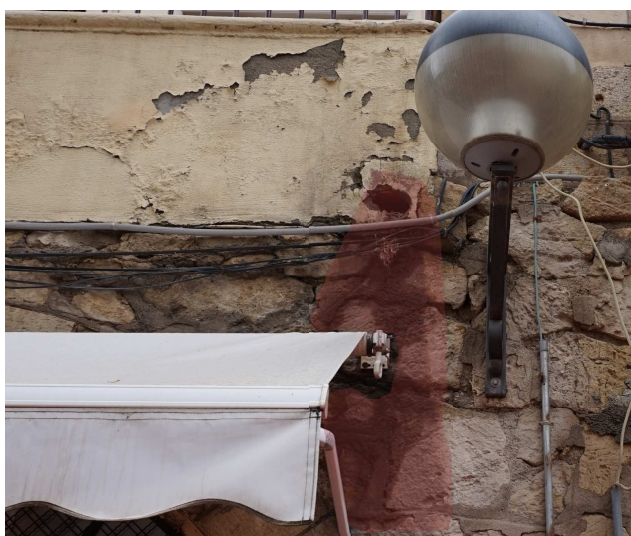
En las visitas realizadas al edificio se ha observado la existencia de una salida de aguas pluviales procedente de la calle, la cual discurre enterrada por la vía pública por encima del techo del sótano 1 del volumen 2, el cual no posee ningún elemento de remate que sobresalga del plano de fachada, por lo que el agua discurre directamente por la superficie de la fachada (*Figura 64*). Se realizó una visita al inmueble un día de lluvia donde se comprobó por donde discurría el agua por el paramento exterior. En el interior de la edificación también se comprobó cómo había agua en el pavimento.

Figura 64. Imagen izquierda - Filtración de agua en fachada. Fuente: Elaboración propia a partir de imágenes propias.

Con todo lo expuesto, el origen de la lesión radica en la presencia de agua en contacto con el cerramiento de fachada. Ésta procede de la recogida de aguas pluviales, canalización localizada enterrada en la acera exterior, la cual tiene salida en la fachada del edificio objeto de estudio.

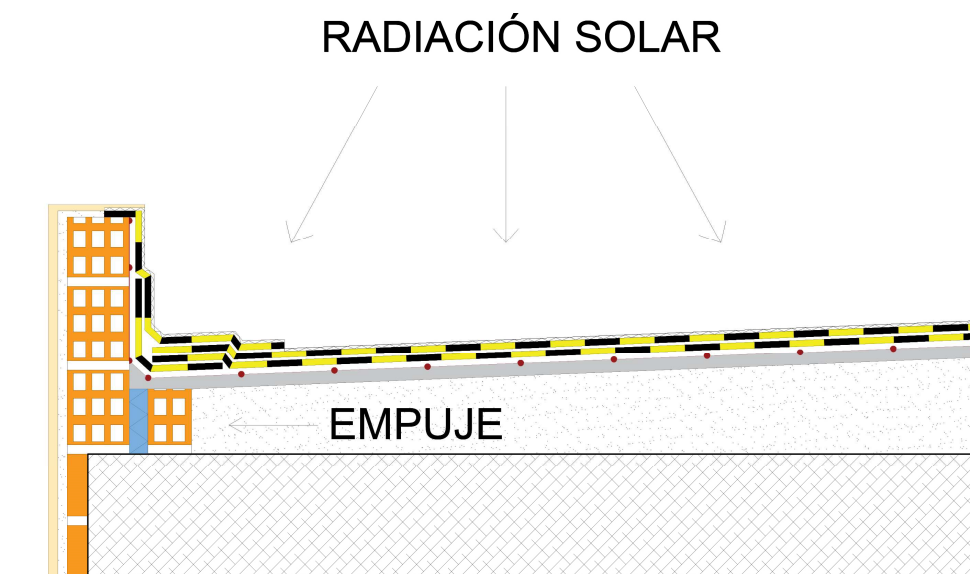
El origen de la lesión radica en el calentamiento de la cubierta y sus efectos sobre los antepechos. Este calentamiento surge de las elevadas temperaturas que se acumulan en la superficie, acentuadas por la posición horizontal de la misma, lo que hace que la radiación solar incida más directamente; su situación aislada hace que tenga una exposición total por la ausencia de sombras. La consecuencia inmediata es la aparición de movimientos de dilatación-contracción en las distintas capas que forman la cubierta y el consiguiente efecto en los encuentros con otros elementos no

sometidos a estos procesos. Al tratarse de una cubierta sobre un espacio no habitable se presupone que no posee aislamiento térmico, por lo que los efectos térmicos inciden directamente sobre la formación de pendientes y las láminas bituminosas. Es por ello que dicha formación de pendientes sufre una pequeña variación dimensional. La ausencia de banda elástica perimetral o su deficiente espesor hace que éstos no puedan ser absorbidos, produciendo la grieta localizada (*Figura 67*). Como daños asociados pueden tenerse el desprendimiento adyacente a la grieta y la posible filtración de agua a través de la misma.

Figura 67. *Detalle empuje cubierta. Fuente: Elaboración propia.*

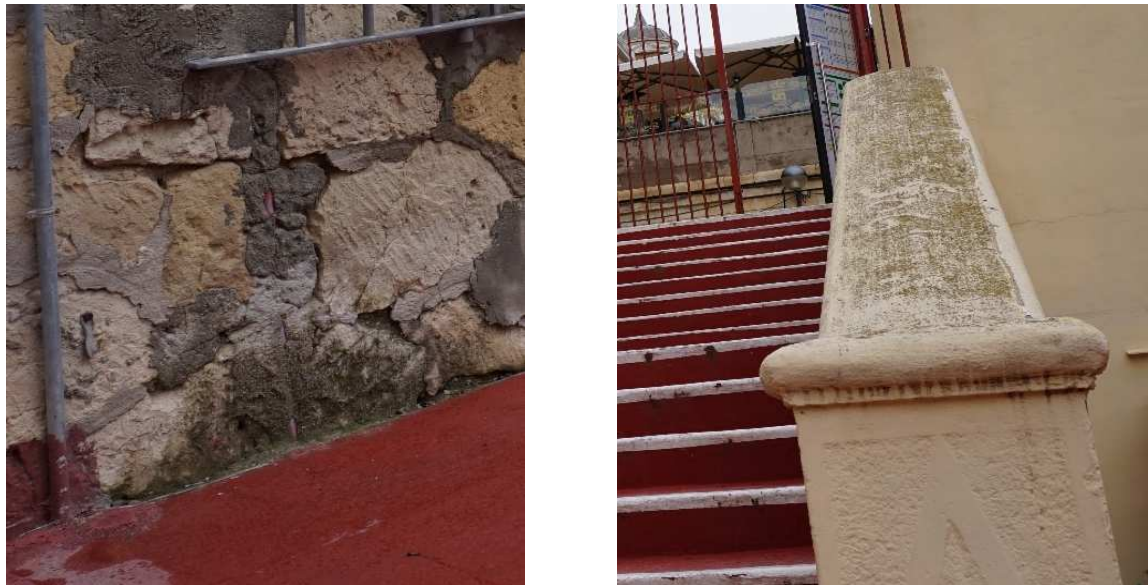
En el alzado y en elementos horizontales como el remate del peto y las molduras existentes se ha podido observar la existencia de criptógamas (plantas inferiores). En el caso de las fachadas, su presencia es localizada, centrándose en puntos en los que la humedad es mayor por la existencia de contacto directo con el agua (*Figura 68*).

Figura 68. Imagen izquierda - Criptógamas en fachada. Imagen derecha - Criptógamas en remate del peto. Fuente: Autora.

La existencia de plantas inferiores tales como líquenes o mohos en los elementos pétreos de la edificación viene justificado por la idoneidad de la morfología de la superficie, son rugosas, para la proliferación de estos microorganismos, así como por la presencia de humedad y el escaso soleamiento que tiene la edificación.

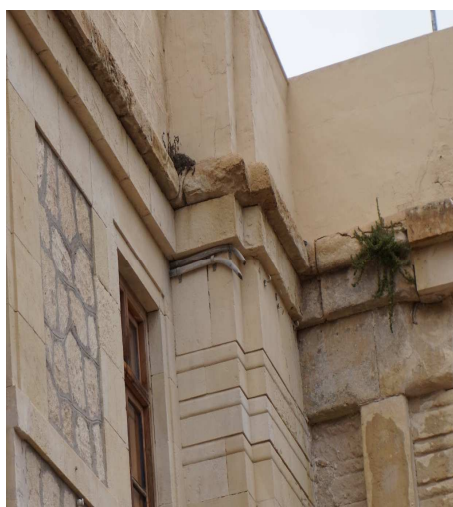
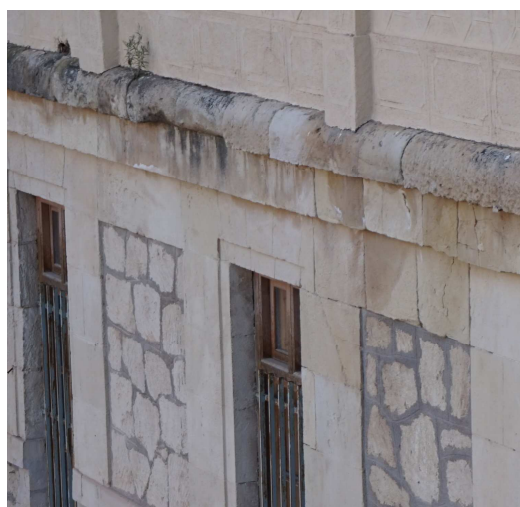
En las visitas realizadas se ha podido comprobar como existen plantas superiores, es decir, plantas que ya presentan raíces. Éstas han proliferado en las juntas entre piezas (*Figura 69*). A pesar de que no son de gran envergadura suponen un problema para la estabilidad de estos elementos debido a los empujes que ejercen.

Figura 69. Imagen izquierda - Fanerógama en moldura (1). Imagen derecha - Fanerógama en moldura (2). Fuente: Autora.

El origen de la lesión radica, básicamente, en dos hechos; por un lado, la existencia de juntas vacías entre los elementos pétreos y la falta de inclinación de los mismos que favorece el depósito de tierra, suciedad, etc. Dichas acumulaciones hacen de perfecta base para el crecimiento de estos elementos.

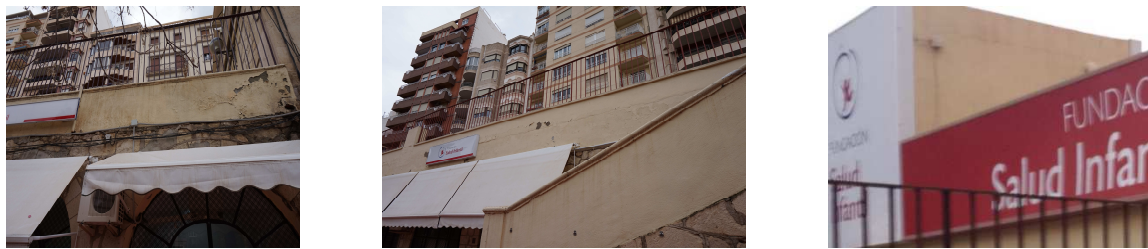
Este tipo de lesión se ha localizado en el remate superior del muro de fachada, petos de escaleras exteriores y en el peto del castillete. Tras las visitas realizadas se ha podido comprobar como los muros anteriormente mencionados presentan un aspecto bastante desmejorado por la presencia de suciedad por lavado diferencial sobre su superficie (*Figura 72*).

Figura 72. Imagen izquierda – Suciedad por lavado diferencial en muro exterior. Imagen central – Suciedad por lavado diferencial en peto de escalera. Imagen derecha – Suciedad por lavado diferencial en castillete del ascensor. Fuente: Autora.

La presencia de suciedad por lavado diferencial viene estrechamente ligada con la heterogeneidad del ensuciamiento-lavado de la superficie afectada, lo que hace que la suciedad existente se vea resaltada. Se produce por los cambios formales que presentan los elementos como podrían ser resaltos o cambios de plano que provocan distorsiones en el recorrido de la lámina de agua, con cambios de velocidad y concentraciones de chorreo, provocando lavados más o menos intensos en unas zonas y depósitos internos en otras.

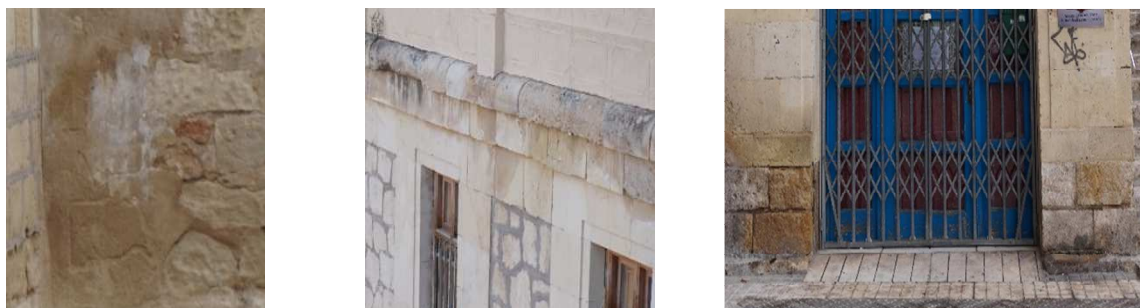
Esta lesión se ha manifestado puntualmente a modo de manchas blanquecinas en la superficie de los sillares y mampuestos de los cerramientos verticales de las fachadas, así como en la cornisa superior (*Figura 74*).

Figura 74. *Imagen izquierda - Eflorescencia arranque del muro fachada lateral volumen 1. Imagen central - Eflorescencias en molduras. Imagen derecha - Eflorescencia en fachada principal. Fuente: Autora.*

La eflorescencia viene íntimamente ligada con la existencia de humedad, en el caso de las fachadas ésta proviene del terreno como ya se ha expuesto con anterioridad; y en las molduras superiores el problema proviene de la retención de agua que se produce sobre dicho elemento, derivado de la geometría del elemento. Por todo lo expuesto se tiene que la aparición de

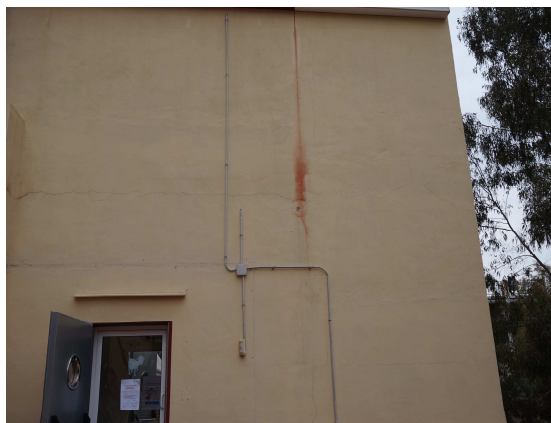
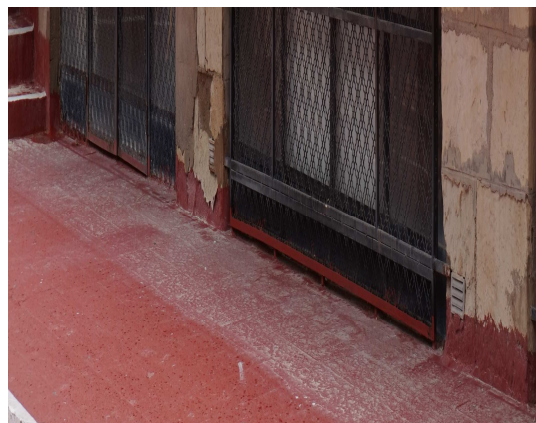
En la inspección visual se ha observado la existencia de una mancha de tonalidad anaranjada que tiene su origen tras el cartel dispuesto en fachada. En cuanto a las rejas y carpintería se ha podido comprobar como la pintura de protección se ha desprendido en determinados puntos dando lugar a su oxidación (*Figura 76*).

Figura 76. Imagen izquierda - Mancha de óxido en fachada. Imagen derecha - Anclaje reja oxidado. Fuente: Autora.

El anclaje del cartel no es visible, pero se deduce que se encuentra oxidado y que por filtración del agua de lluvia dicho óxido es transportado y depositado sobre la superficie del paramento. En el caso de los anclajes y la reja perimetral de la propiedad, como se ha expuesto, se ha perdido la capa de protección produciéndose dicha lesión.

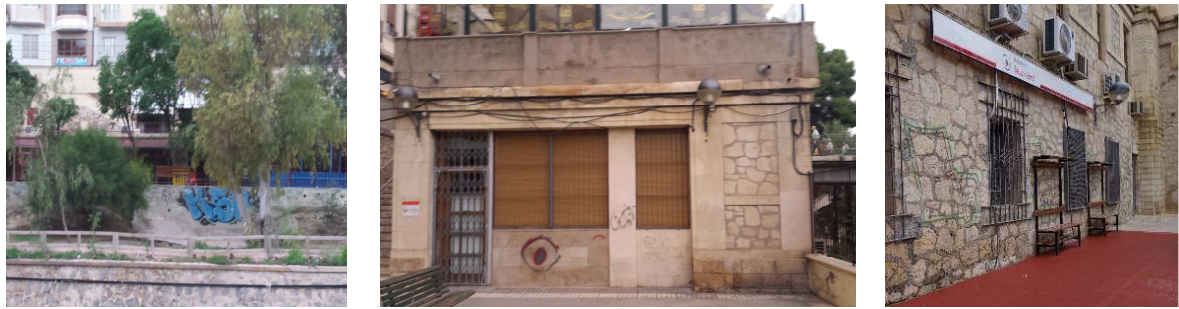
No siendo este un problema intrínseco de la edificación se procede a tratar su presencia puesto que supone uno de los aspectos que aporta al inmueble de un aspecto de abandono. Este tipo de acciones se han localizado en los muros perimetrales del conjunto y las fachadas del volumen 1 (*Figura 77*).

Figura 77. Imagen izquierda - Pintadas muro perimetral. Imagen central - Pintadas fachada principal. Imagen derecha - Pintadas fachada lateral. Fuente: Autora.

Las pinturas empleadas en la perpetración de estos actos vandálicos se introducen en los intersticios de las superficies de los elementos pétreos haciendo que su eliminación sea muy difícil, incluso en ocasiones es imposible su completa supresión quedando una sombra.

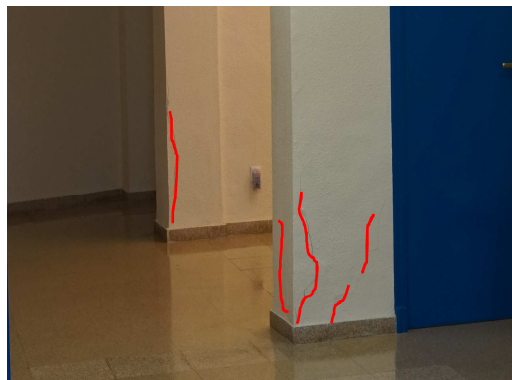
En las inspecciones visuales realizadas al inmueble se han localizado fisuras verticales en el arranque de los pilares de hormigón armado situados en la Planta Baja del Volumen 1 (*Figura 78*). Como se ha expuesto se encuentran en la parte inferior de los elementos afectados hasta una altura media de 0'50 m. Tienden a la verticalidad, no se aprecia desplazamiento de los labios, es decir, es coplanaria y su profundidad se presupone que afecta hasta el elemento de hormigón.

Figura 78. Fisuras en arranque de pilares de hormigón armado - Planta Baja Volumen 1. Fuente: Autora.

Puesto que en las visitas realizadas no se ha podido realizar ningún tipo de ensayo se tiene como única orientación para determinar la causa de la aparición de estas fisuras su propia configuración. Es por ello, que tratándose de pilares de hormigón armado que arrancan de un terreno en el que se tiene un elevado grado de humedad se plantea como causa de la aparición de las mismas la carbonatación del hormigón. Con la consiguiente oxidación de las armaduras, provocando su aumento de volumen y empuje, ocasionando que dichas fisuras aparezcan en la superficie de los pilares.

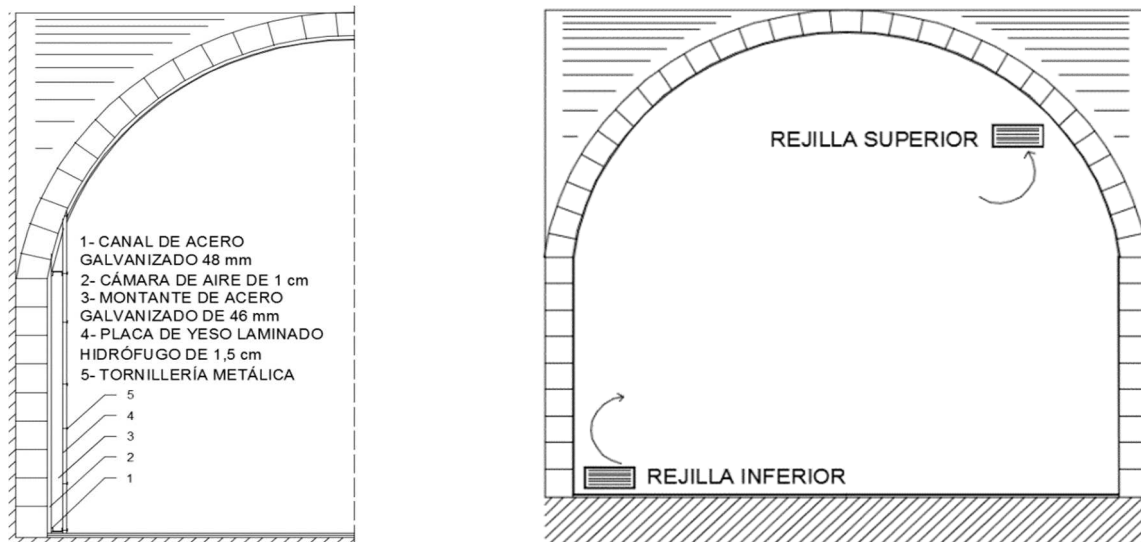
Figura 79. Imagen izquierda - Sección trasdosado placa de yeso laminado. Imagen derecha - Aperturas para la aireación del trasdosado de placa de yeso. Fuente: Elaboración propia.

- En el interior del edificio, no siendo posible acceder al terreno, el procedimiento a seguir será el siguiente:
 - Aplicación de un material permeable que favorezca la evaporación del agua existente en el muro.
 - Para la subsanación de los daños se procede a la colocación de un trasdosado de placa de yeso laminado hidrófugo, separado

aproximadamente 2 cm del muro, dispuesto de rejillas que favorezcan la ventilación de la nueva cámara generada (*Figura 79*).

- 6º - Anclado de las placas de yeso laminado hidrófugas de 1'2 cm a la estructura autoportante.
 - 7º - Creación de rejillas de ventilación (*Figura 79*).

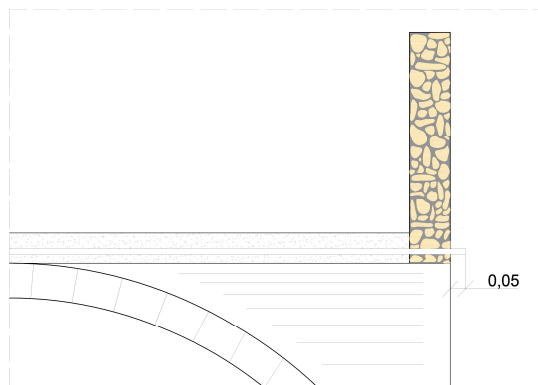
La humedad de filtración manifestada en la edificación proviene del estado de conservación de la tubería de pluviales que discurre por la vía pública. En el caso de la filtración de agua por la fachada el problema radica en la inexistencia de un remate de la salida que favorezca la separación del agua del paramento, mientras que en el interior de la construcción se tiene una gotera procedente de una rotura de dicha instalación. Es por ello que las soluciones a adoptar son las siguientes:

Figura 80. Detalle separación desagüe. Fuente: Elaboración propia.

- La fachada este del volumen 1 se intervendrá del siguiente modo:
 - Colocación de conducto que separe el agua del plano de fachada de 5 cm mínimo²¹ (Figura 80).

- Fachada:
 - 1º - Picado del contorno del orificio de salida.
 - 2º - Colocación del elemento de PVC, volando 5 cm de la fachada.
 - 3º - Remate del encuentro para un correcto anclado de la pieza.
 - 4º - Picado de la jamba y el intradós del arco afectado.
 - 5º - Colocación de un enfoscado de mortero de cemento de 1'5 cm.
 - 6º - Pintado de la superficie con pintura similar a la dispuesta en el resto del elemento.
- Interior del edificio:
 - 1º - Picado de toda la superficie de la bóveda afectada, tras haber reparado la fuga de agua.
 - 2º - Limpieza de la superficie trabajada.
 - 3º - Aplicación de capa de mortero de cemento de 1'5 cm.
 - 4º - Pintado de la superficie con pintura similar al resto de la estancia.

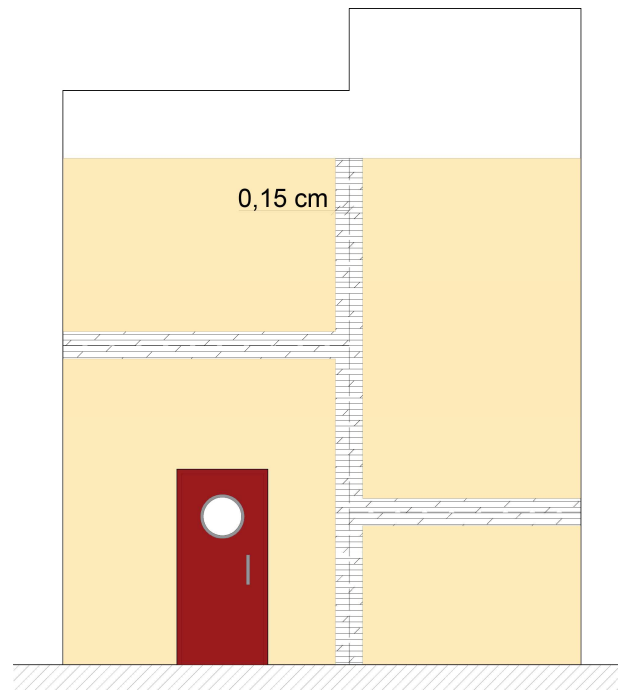
B.1. Fisuras cajeado ascensor

Como se ha manifestado con anterioridad el origen de la lesión son las vibraciones de la maquinaria del ascensor transmitidas a los elementos estructurales que componen este cuerpo. De ello se deduce que es un fenómeno que se produce por el simple funcionamiento del aparato y que no es posible eliminar la fuente, por lo que la intervención propuesta se orienta al refuerzo de la unión entre elementos para evitar la aparición de éstas. Para alcanzar tal fin se procederá al grapado de las fisuras para aportar resistencia a los encuentros (*Figura 81*).

Figura 81. *Imagen izquierda - Esquema superficie intervenida. Fuente: Elaboración propia.*

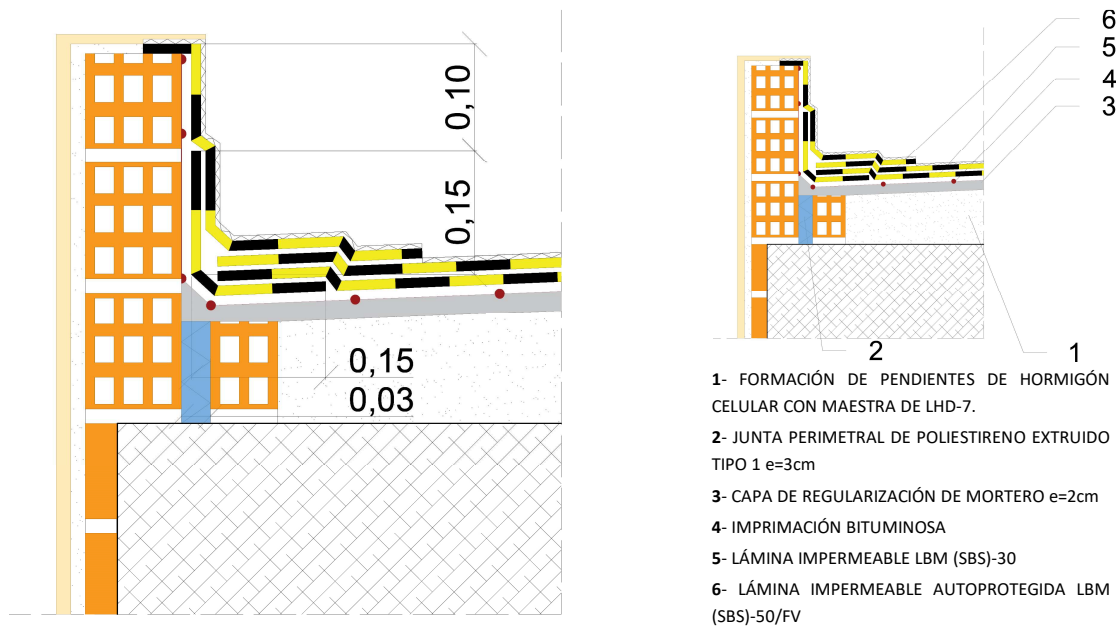
B.2. Grieta horizontal en fachada torreón ascensor

Figura 82. Imagen izquierda - Detalle constructivo disposición láminas bituminosas. Imagen derecha - Configuración intervención propuesta. Fuente: Elaboración propia.

3º - Restitución de la junta elástica o en su defecto creación de la misma si es necesario. El material a emplear será Poliestireno Expandido Tipo 1, de espesor igual a 3 cm.

4º- Colocación de la protección ligera a base de láminas impermeables (inferior LBM (SBS)-30 y superior LBM (SBS)-50/FV) (*Figura 82*).

- 1º - Comprobación de la estabilidad del antepecho, en este caso concreto no se tiene una situación de gravedad puesto que la magnitud de la grieta no es elevada.
- 2º - Picado del enfoscado de mortero de cemento afectado por la grieta, en una banda aproximada de 30 cm en torno a la misma.
- 3º - Saneado del soporte y retacado de las grietas con mortero de cemento.
- 4º - Colocación de malla de fibra de vidrio, en encuentro del forjado con la fábrica de ladrillo cerámico para reforzar el cambio de material.
- 5º - Reposición del revestimiento en las zonas reparadas, utilizando materiales de las mismas características que el existente.

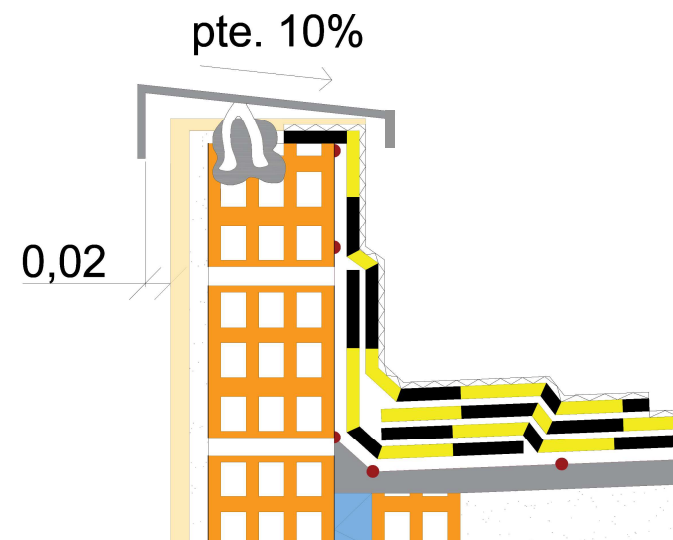
Figura 83. Detalle constructivo disposición albardilla metálica. Fuente: Elaboración propia.

En cuanto a la presencia de esta lesión en el remate superior del cajeadado del ascensor la acción propuesta se basa en la adición de un elemento sobre la superficie que favorezca la conducción del agua hacia el interior de la cubierta para que las precipitaciones que se depositen sobre ella sean dirigidas hacia el desagüe de la misma. Para ello se propone colocar una albardilla metálica anclada al peto cerámico existente, con pendiente del 10% hacia el interior y separado del plano vertical 2 cm para que actúe como goterón y evite el contacto directo (*Figura 83*).

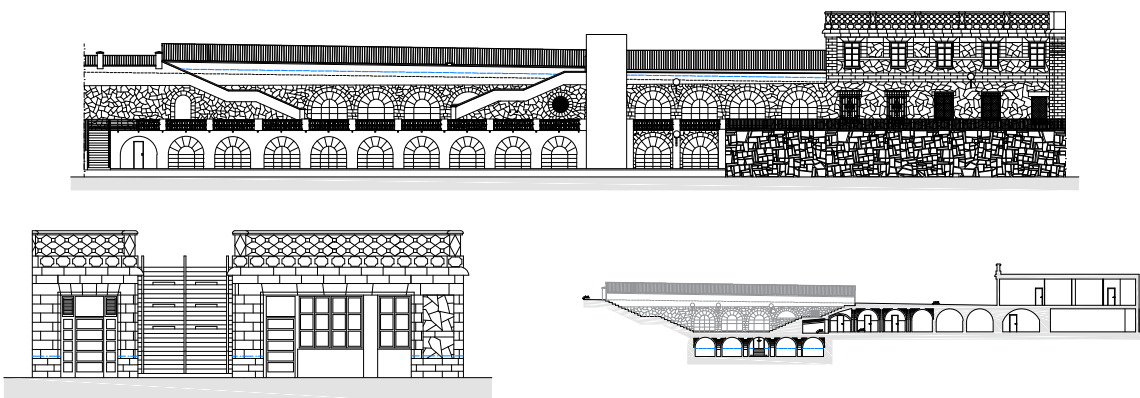
**PLANOS:**

El origen de la lesión radica en el fenómeno de la capilaridad, es decir, la ascensión de agua procedente del terreno a través de las redes capilares de los materiales en contacto con él. La altura de ascenso que se alcanza en el caso estudiado llega a los 50 cm en los paramentos exteriores, incrementándose en el interior de la edificación al disponerse de un zócalo revestido con piezas cerámicas haciendo que el nivel de evaporación incremente en altura.

Siendo la fuente de los daños la rotura de la canalización externa a la propiedad se tiene que los trabajos planteados se conducen a la mitigación de los efectos. La solución planteada difiere para cada uno de las localizaciones donde se manifiesta el fenómeno de la capilaridad. En el caso de la fachada Sur del Volumen 1 se plantea la creación de una barrera química, mientras que para los muros que se encuentran revestidos se insta a la aplicación de un mortero macroporoso para facilitar la salida de la humedad.

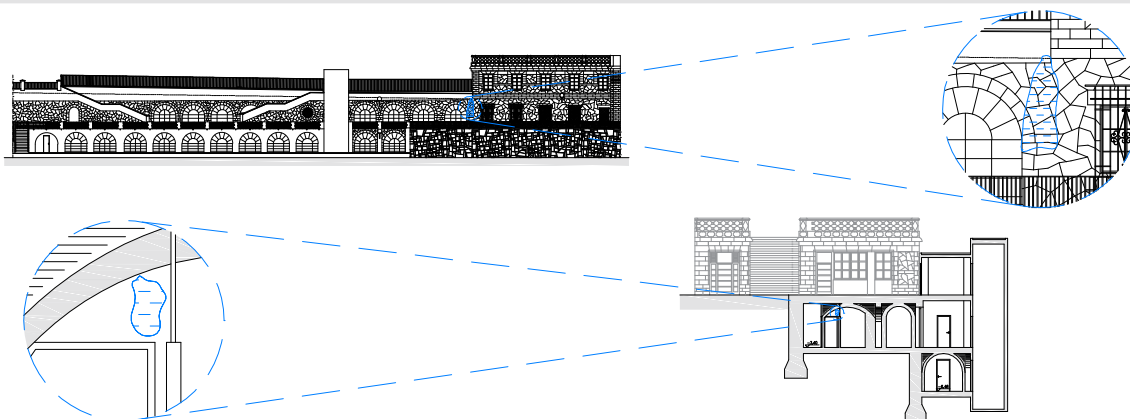
**PLANOS:**

El origen de la lesión radica en la presencia de agua en contacto con el cerramiento de fachada, por la inexistencia del elemento de terminación de la salida de aguas pluviales que favorezca la separación de la misma con el plano de cerramiento. La gotera interior viene provocada por la posible rotura de la misma canalización, que hace que el agua se filtre hasta llegar al punto donde se ha detectado la lesión.

Se insta a la colocación de elemento de terminación que favorezca la separación del agua del plano de fachada, siguiendo la pauta de que sobresalga como mínimo 5 cm. En el caso de la gotera en primer lugar se tiene como necesario arreglar la fuga de la conducción, de este modo se elimina la fuente. Y posteriormente se procede a trabajar sobre los daños asociados que ha producido, picando la superficie hasta dejar al descubierto la rasilla cerámica para aplicar de nuevo una capa de mortero de cemento y pintar la superficie.

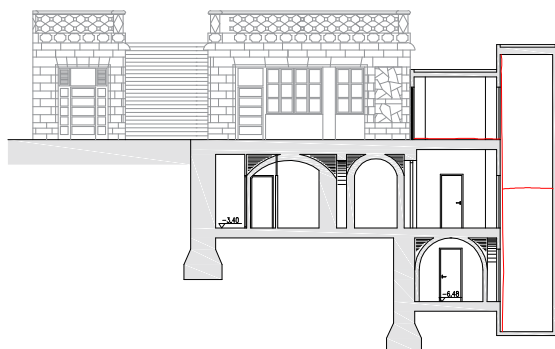
**PLANOS:**

El origen de la lesión radica en las vibraciones procedentes del funcionamiento del ascensor. Éstas son transmitidas a la estructura, que a su vez se transfieren al cerramiento. El paramento tiende a separarse por su parte más débil, es decir, por las juntas entre elementos.

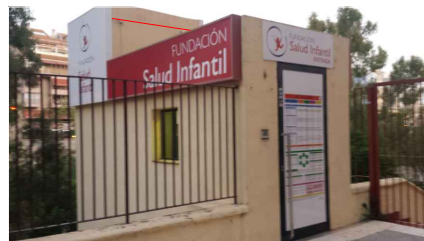
FOTOGRAFÍAS:

Grieta horizontal alrededor del antepecho de la cubierta no transitable del cajeadado del ascensor, rectilínea a una altura constante (cota superior del forjado), de grosor continuo y sin desplazamiento de los labios, es decir, es coplanaria.

Los trabajos para la eliminación de la transmisión de tensiones horizontales hacia el antepecho, derivadas de las dilataciones térmicas sufridas por la exposición continuada a los agentes atmosféricos, se orientan hacia la sustitución de la banda elástica perimetral de dicha cubierta por una nueva que sea capaz de absorberlas. Para la reparación de los daños ocasionados por el empuje generado la intervención se centra en la reparación de la grieta generada realizando un retacado con mortero de cemento, reposición del enfoscado de mortero de cemento y pintado del paramento.

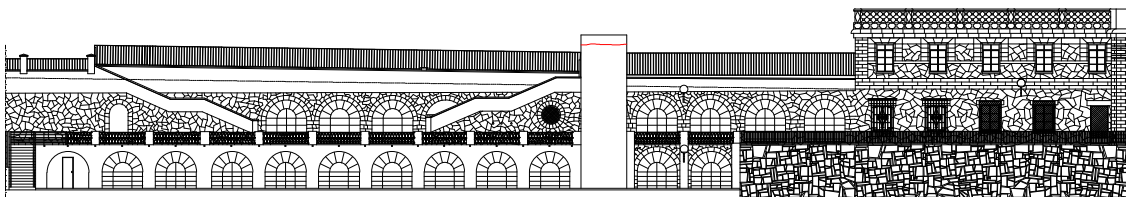
**PLANOS:**

El origen de la lesión radica en el calentamiento de la cubierta y sus efectos sobre los antepechos. La consecuencia inmediata es la aparición de movimientos de dilatación-contracción en las distintas capas que forman la cubierta. Al tratarse de una cubierta de un espacio no habitable no posee aislamiento térmico, incidiendo los efectos térmicos directamente sobre la formación de pendientes, la cual sufre la variación dimensional.

- Posible desprendimiento del revestimiento alrededor de la grieta.
- Posible filtración de agua a través de la grieta.

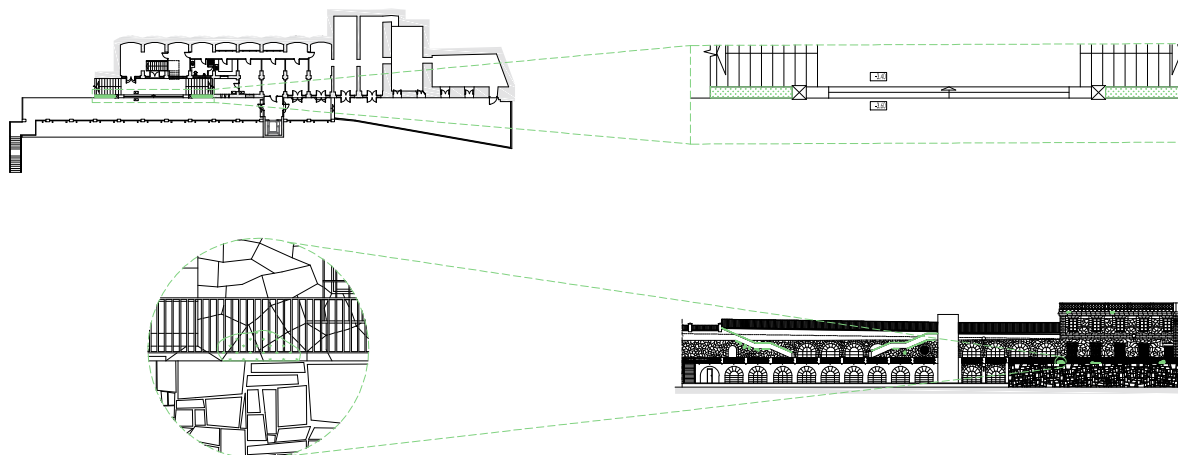
**PLANOS:**

El origen de la lesión radica en la existencia de superficies rugosas sobre las que este tipo de microorganismos pueden proliferar, hecho favorecido por la falta de soleamiento sobre el edificio, así como el elevado grado de humedad ambiental justificado por su proximidad al río Vinalopó. Si bien es verdad ésta no es una lesión que afecte gravemente al edificio, se trata de un problema de índole estética al degradar la apariencia de las fachadas.

- Visión descuidada de la construcción.
- Degradación de los materiales sobre los que se encuentran.

Siendo el origen del daño la presencia de agentes íntimamente ligados con la localización del edificio, es decir, las condiciones ambientales del entorno facilitan su desarrollo, resulta imposible eliminar la fuente. Es por ello que los trabajos se encaminan al mantenimiento de tareas periódicas consistentes en la limpieza continuada de los paramentos.

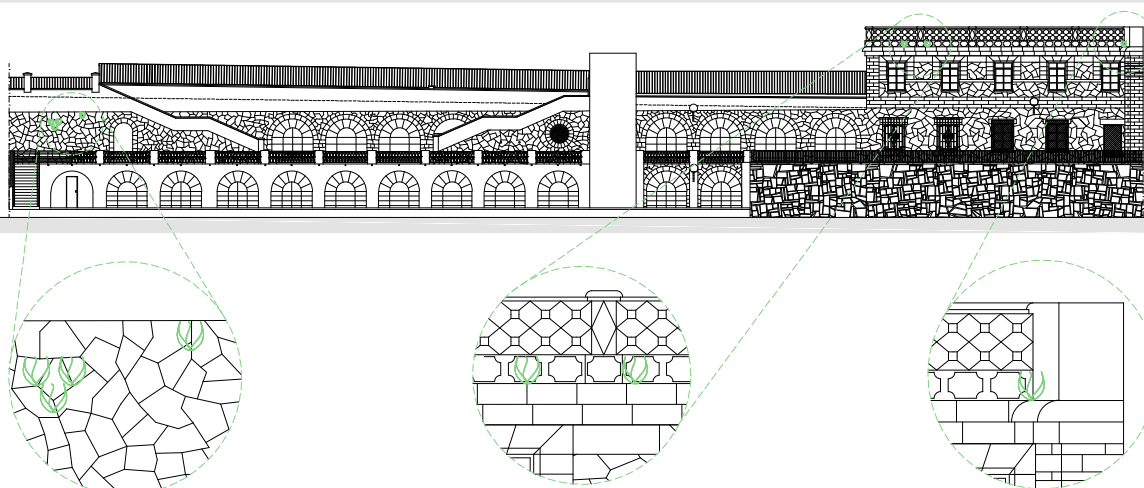
**PLANOS:**

El origen de la lesión radica, básicamente, en dos hechos. La existencia de grietas entre los elementos pétreos y la falta de inclinación de los mismos, la cual favorece el depósito de partículas ensuciantes, etc.

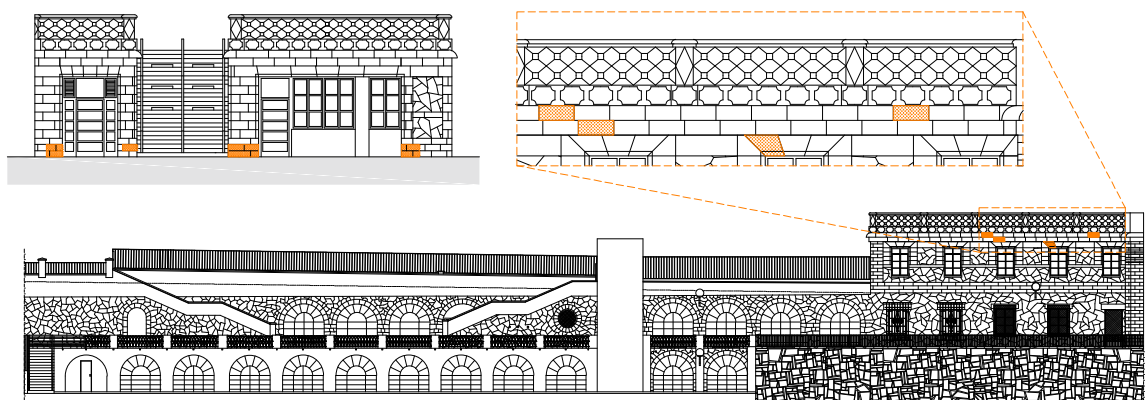
**PLANOS:**

El origen de la lesión radica en la alteración físico-química de la superficie del material pétreo. Pérdida de materia en forma de alveolos, originados por haloclastia, es decir, la rotura del material por presiones ejercidas al cristalizar las sales, y su consiguiente aumento de volumen, disueltas en el interior de los poros. Las fachadas más expuestas al sol y al aire son las más susceptibles de padecer este daño. Se tiene que la causa es la humedad capilar y el depósito de suciedad.

En función de donde se produce el daño la solución varía, es decir, en el caso de los pétreos afectados en el arranque de las fachadas la solución es la hidrofugación del muro para mitigar los efectos que la humedad capilar produce sobre éstos. En el caso de las molduras el trabajo principal a llevar a cabo es la limpieza de la superficie para evitar que se generen depósitos que ayuden a la disolución de sus sales sobre las piezas.

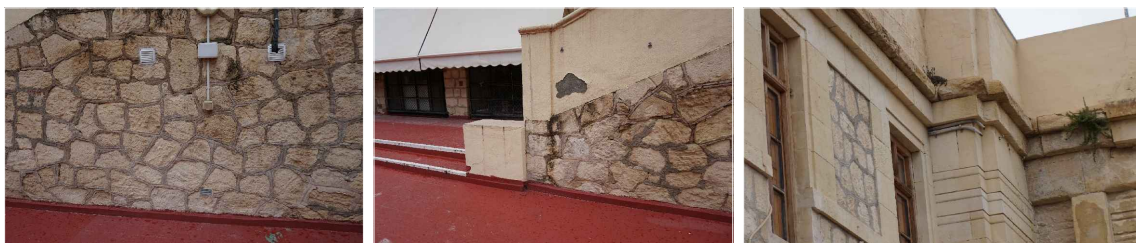
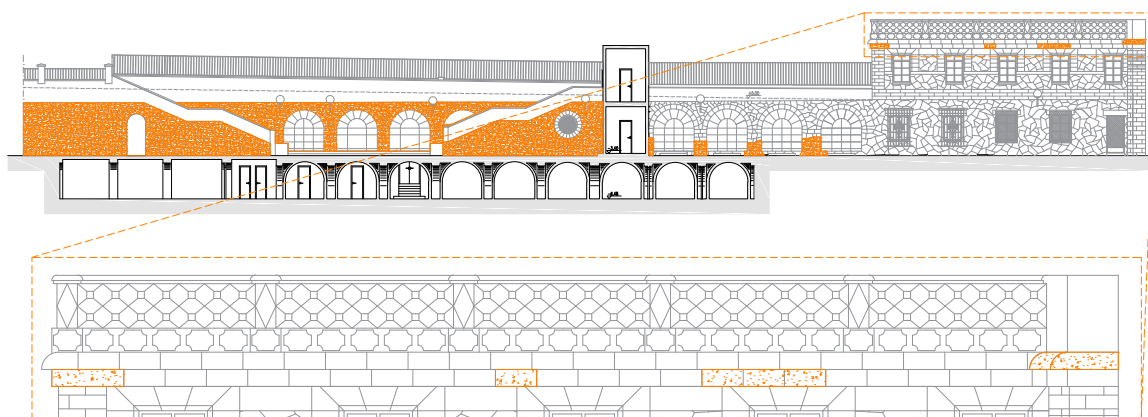
Los elementos pétreos que conforman las fachadas presentan la degradación del material en su cara exterior, aportando un aspecto arenoso.

El origen de la lesión radica en la desagregación del material pétreo con pérdida diferencial de componentes mineralógicos. Siendo en este caso particular pétreo de procedencia arenisca se tiene que el cemento carbonatado o la matriz arcillosa que le da el carácter compacto al material se ha disuelto. En las molduras, al tener una superficie superior plana sobre la que se acumula el agua, el contacto con la misma produce la degradación de este material; en cambio en la parte inferior de las fachadas interfiere la humedad capilar.

Los daños que se tienen son la alteración morfológica de algunos elementos, como sería el caso de las molduras o el arranque de los arcos los cuales han perdido su sección, por lo que la reparación va encaminada a la recuperación de su volumen originario mediante morteros reintegradores. Para el resto de piezas afectadas se propone la aplicación de un consolidante, para mejorar sutilmente su resistencia mecánica.

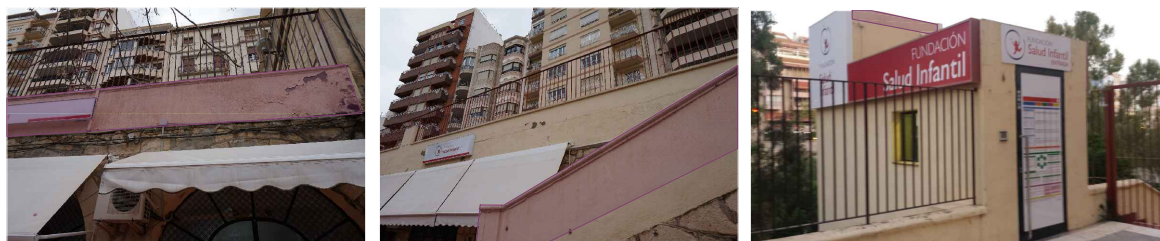
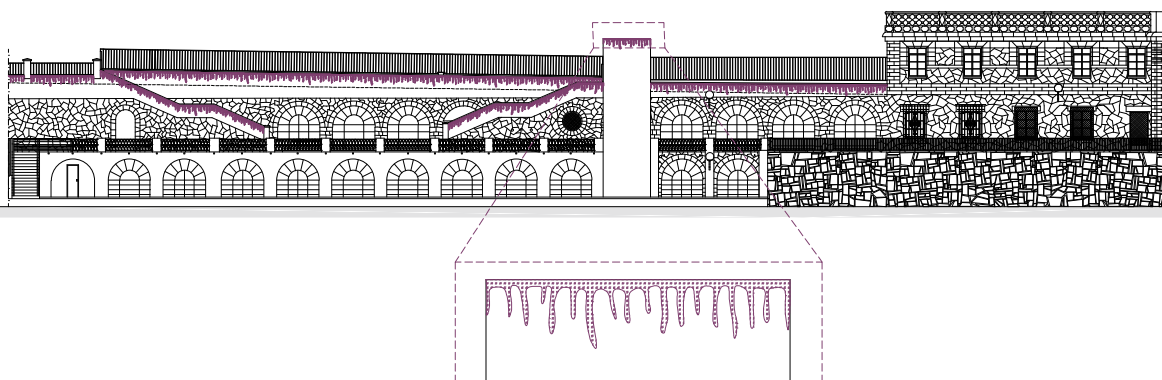
Presencia de marcas de partículas ensuciantes en los muros perimetrales del complejo, en menor grado también se ha localizado esta lesión en el antepecho de las escaleras y en el peto del castillete del ascensor.

El origen de la lesión radica en el fenómeno del ensuciamiento por lavado diferencial, derivado de la heterogeneidad del ensuciamiento-lavado de la superficie afectada, lo que hace que la suciedad existente se vea resaltada. Principalmente se produce por los cambios formales que presentan las fachadas al disponer de remates ornamentales que dejan el plano afectado retranqueado respecto del borde libre; la existencia de barrote en el vallado perimetral también afecta a la aparición de este hecho.

- Suciedad centralizada.
- Aspecto deteriorado de la fachada.

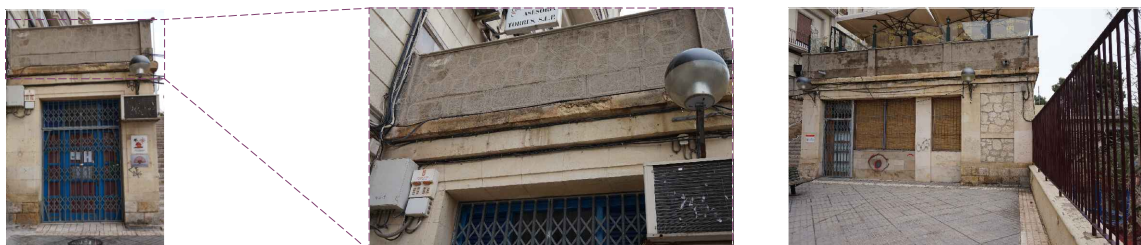
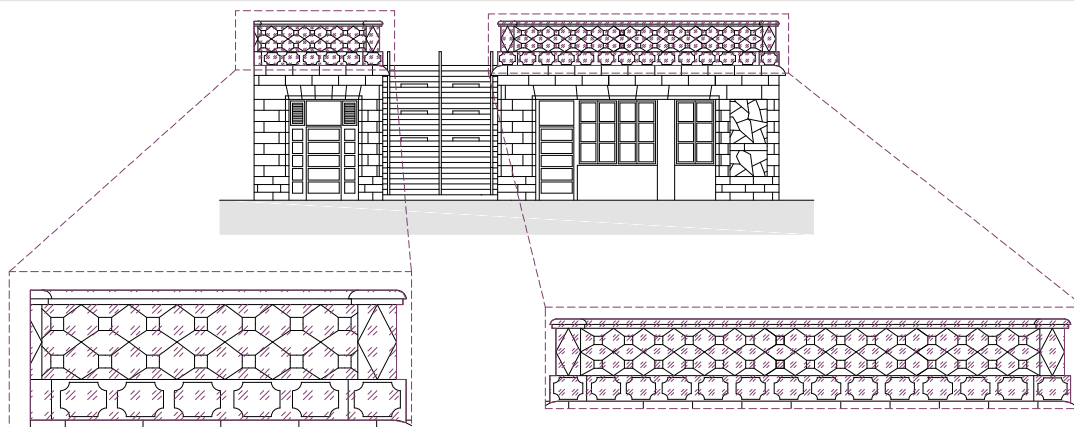
Los antepechos existentes en la fachada Sur del Volumen 1 presentan un aspecto descuidado por la presencia de suciedad, la cual se ha depositado en la superficie, favorecido por su textura rugosa.

El origen de la lesión radica en la existencia de suciedad por depósito de las partículas contaminantes sobre la superficie, llegando a introducirse en el interior de los poros. Dichas partículas provenientes de la contaminación atmosférica se posicionan sobre la superficie del antepecho, las precipitaciones atmosféricas hacen que el agua entre en contacto con ellas y tras la saturación de los poros éstas se introducen en el interior de los mismos; por último, con la incidencia del sol y la consiguiente evaporación del agua estas partículas se quedan incrustadas.

No siendo posible la eliminación de la fuente ya que ésta se encuentra en el propio ambiente y la configuración de la edificación se insta a la limpieza completa de los paramentos de los antepechos mediante chorro de arena, método que no deteriorará la superficie al tratarse de elementos de hormigón prefabricado.

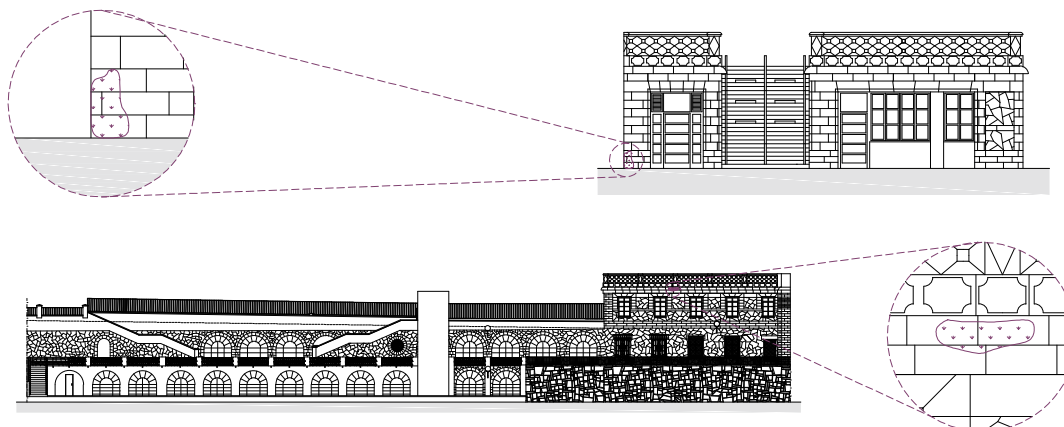
**PLANOS:**

El origen de la lesión radica en la presencia de humedad, en el caso de las fachadas ésta proviene del terreno, como ya se ha expuesto en anteriores fichas hay humedad capilar en un grado elevado. En las molduras de remate superior el problema se da por la retención de agua producida sobre dicho elemento.

Siendo una lesión secundaria se tiene como principal objetivo la eliminación de la causa, es decir, la humedad. Por ello la intervención se encamina a la limpieza de la superficie, sin eliminar la pátina natural del pétreo, y la hidrofugación tanto de los muros como de las molduras.

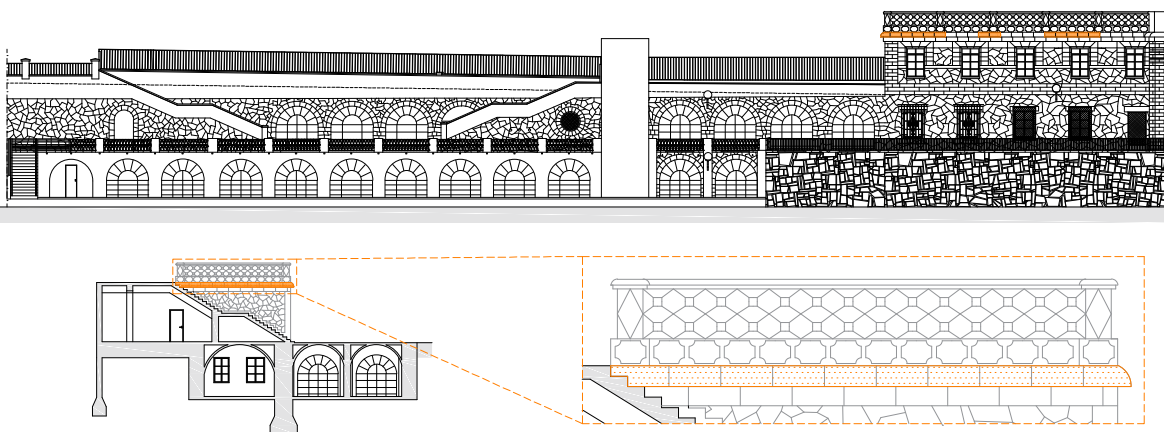
**PLANOS:**

El origen de la lesión radica en la interacción de los agentes contaminantes presentes en la atmósfera con los componentes intrínsecos de los pétreos afectados. Es la modificación de la naturaleza química del material que produce un fallo de cohesión en su composición, produciendo láminas más o menos compactas de diferente composición a la de la piedra base.

En el caso estudiado se tiene que la situación del edificio incide notablemente en la existencia de este daño, al encontrarse próximo a una de las vías más concurridas de la ciudad y en una calle de escasa ventilación.

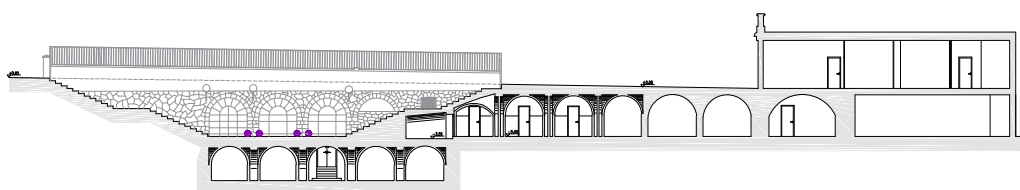
**PLANOS:**

Mancha de óxido sobre la fachada Sur del cuerpo correspondiente con el cajeadado del ascensor del Volumen 2. Degradación de las rejas metálicas dispuestas en la arcada superior del la fachada Este del Volumen 2, así como la reja perimetral del jardín.

El origen de la lesión radica en la reacción de los elementos metálicos con el oxígeno del aire de su alrededor, creándose una capa de óxido en la superficie. En el caso del cartel del cajeadado se tiene que el empotramiento realizado se encuentra oxidado, habiéndose podido producir por la existencia de ángulos diedros que favorecen el estancamiento de agua y producen aireación diferencial o por la corrosión por par galvánico, es decir, la reacción entre el metal y los álcalis del mortero. En el caso de la reja y la carpintería el daño se ha generado por la falta de una capa de protección superficial del hierro.

- Corrosión.
- Suciedad en fachada.
- Rotura parcial del soporte al que se ancla.

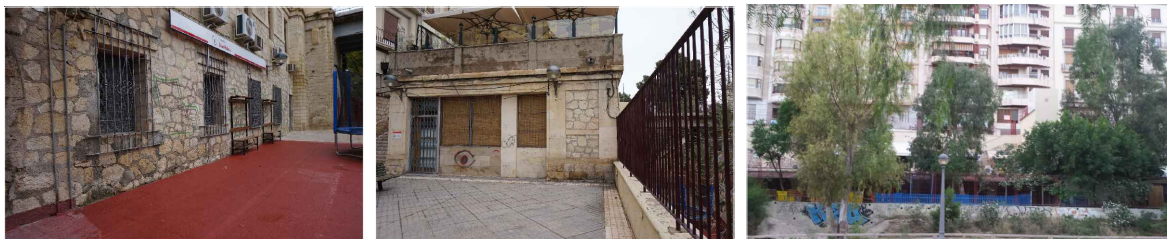
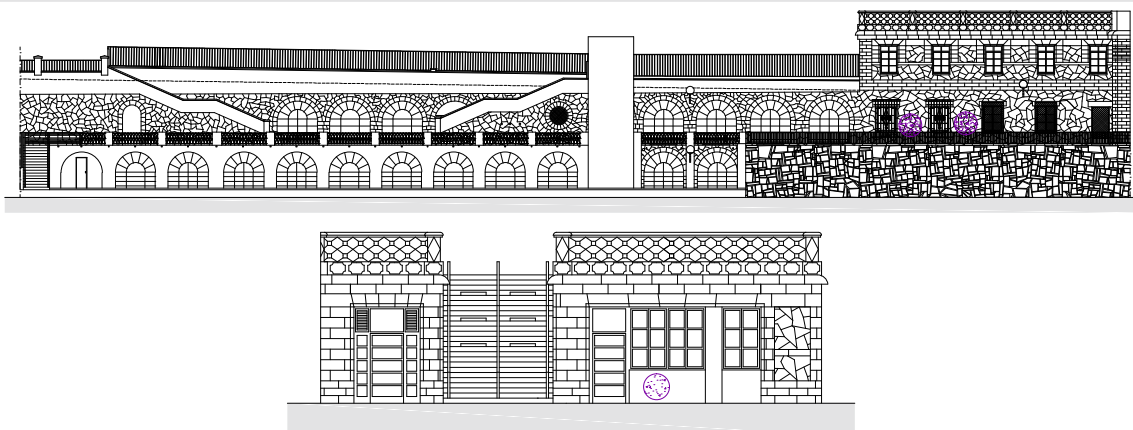
Pintadas sobre los muros de fachada, principalmente en las pertenecientes al Volumen 1, así como en el muro de hormigón armado que cierra perimetralmente la propiedad.

El origen de la lesión radica en la perpetración de actos vandálicos sobre el inmueble. No es un daño derivado del inadecuado uso de materiales o sistemas constructivos, sino que es por la acción del hombre.
